Avaliação da influência do estado de soldaduras aluminotérmicas no nivelamento longitudinal de vias-férreas

Dissertação para obtenção do Grau de Mestre
em Engenharia Civil - Perfil de Estruturas

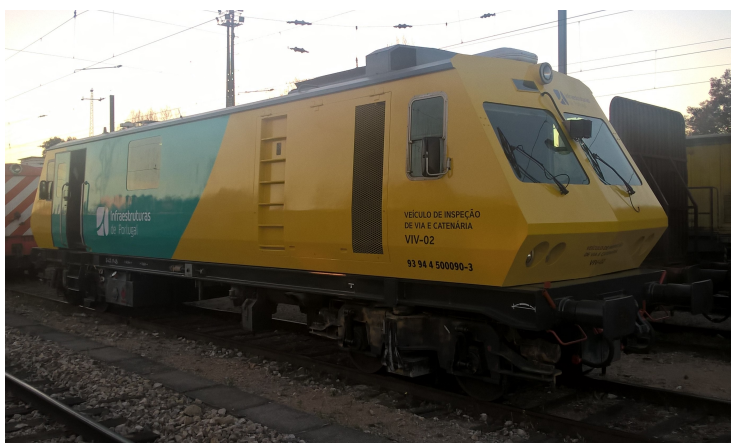
Figura 2.12: Veículo de inspeção geométrica da via EM-120 (IP, S.A.)

O veículo de inspeção de via da IP, EM-120 (Figura 2.12), é um veículo com a capacidade de avaliar as condições da via de uma forma rápida e não destrutiva, podendo fazer a sua inspeção a uma velocidade máxima de 120 km/h. Este veículo inspeciona a geometria de via e catenária, perfil transversal de via e do carril e também o desgaste ondulatorio do carril. Além disso a informação é recolhida pela EM-120 a cada 25cm independentemente da velocidade de circulação durante a inspeção.

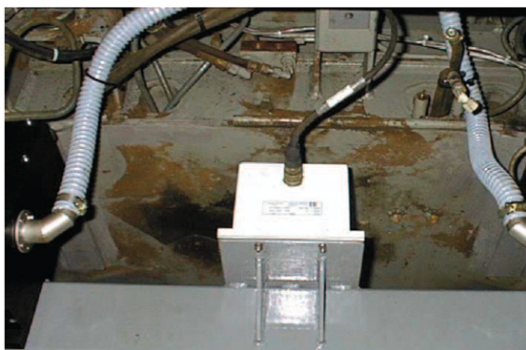
Figura 2.13: IMU (Inercial Measuring Unit), adaptado (Simão, 2014 (Baldeiras, 2013))

- IMU (Inercial Measuring Unit) - Caixa inercial que permite medir o alinhamento, o nivelamento longitudinal e transversal. Composta por 3 acelerómetros, que medem acelerações segundo 3 eixos que formam 90° entre si (transformadas em deslocamentos após dupla integração), e 3 giroscópios que medem as variações angulares em torno desses mesmos eixos (Figura 2.13);

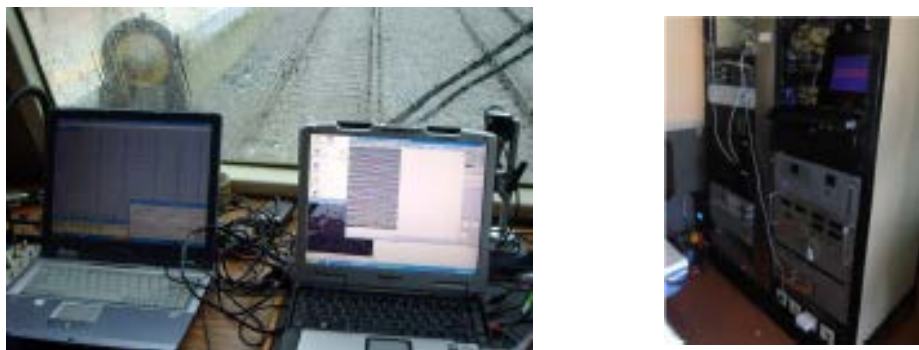
Figura 2.15: Cabine de Condução e computadores de armazenamento e tratamento de dados, adaptado (Rodrigues, 2012 e Fontul e Neves, 2015)

Os dados recolhidos pela EM-120 são armazenados e tratados em computadores e unidades de controlo dos sistemas de inspeção, instalados no próprio veículo (Figura 2.15). Todos os parâmetros de via são registados num ficheiro que apresenta as medições de 25 em 25 centímetros. São também gerados relatórios e gráficos de todos os dados recolhidos (Figura 2.16).

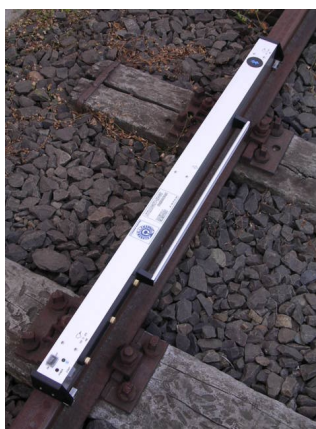
Figura 2.18: Régua SECNET (Prosutec, 2013)

A régua SECNET (Figura 2.18) é um dispositivo de medição, cujo objetivo visa em avaliar o nivelamento e alinhamento localizado na zona da soldadura, mais concretamente, numa base de 1m estando a soldadura no centro dessa medição.

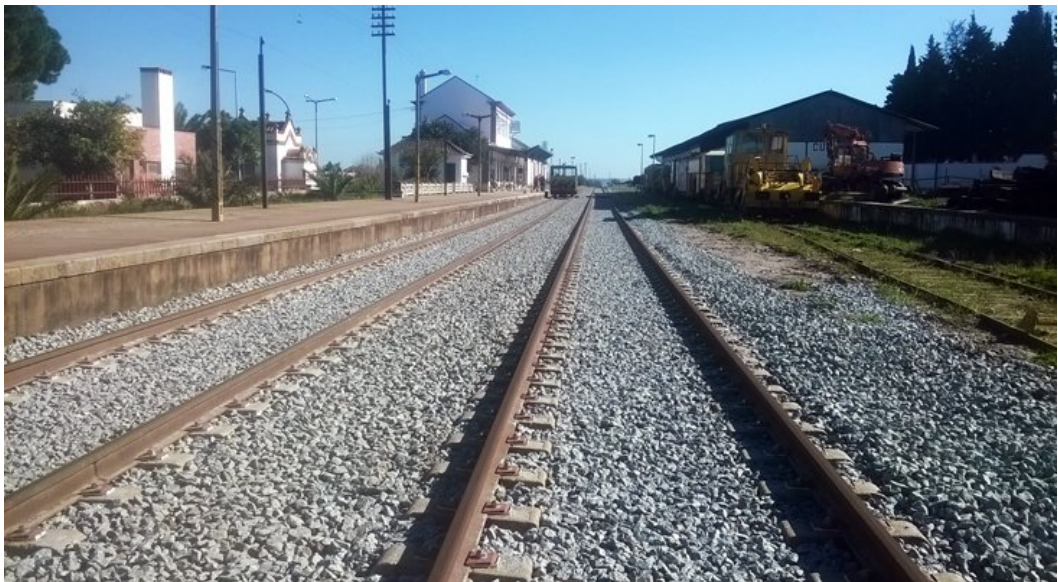
Na ferrovia há duas razões pelas quais os carris são soldados, uma é por haver necessidade de unir dois carris que fraturaram e a outra, sendo esta o principal motivo para a existência de soldaduras na ferrovia, é a constituição da chamada Barra Longa Soldada (BLS - Figura 3.1), que consiste num carril contínuo sem folgas (BLS).

Figura 3.1: Imagem representativa de uma BLS - Carril contínuo sem interrupção de material (IP, S.A., 2017).

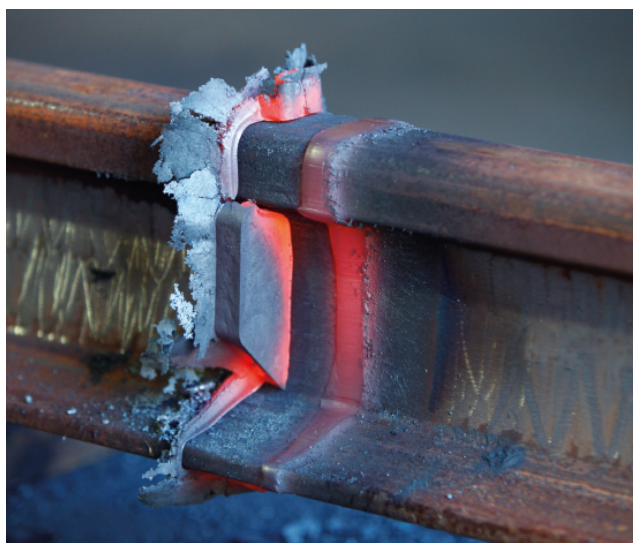
A soldagem elétrica (Figura 3.2), é um tipo de soldagem por resistência que não usa metais de enchimento. A soldadura elétrica consiste na união de duas peças metálicas, que se colocam extremo a extremo na mesma secção, separadas a uma distância ínfima pré-determinada com base na espessura do material, da composição do material e das propriedades desejadas da soldadura acabada. Os carris são depois pressionados um contra o outro aquando o início da passagem de corrente elétrica por estes, sendo que é esta corrente que gera calor na superfície de contacto. A corrente é aplicada e o espaço entre as duas peças produz o arco necessário para fundir o metal. Com a temperatura gerada e a pressão entre as duas peças, fica então alcançada a união perfeitamente soldada.

Figura 3.2: Soldadura elétrica de carril (Taringa, 2017)

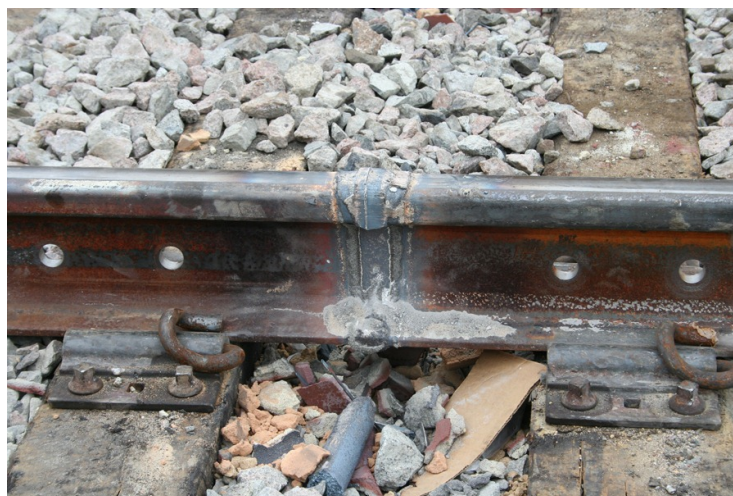
A soldagem aluminotérmica (Figura 3.3), é uma soldagem que emprega metal fundido para unir permanentemente os condutores. O processo emprega uma reação exotérmica de uma composição térmica para aquecer o metal e não requer nenhuma fonte externa de calor ou corrente. A reação química que produz o calor é uma reação aluminotérmica entre o pó de alumínio e um óxido metálico. Neste caso deixa-se um espaço maior entre os dois carris, sendo este espaço a dimensão desejada para a espessura da soldadura, tendo esta cerca de 25mm. De notar que é neste espaço que se despeja o material fundido para que depois una ambos os carris, criando assim uma continuidade entre eles.

Figura 3.3: Soldadura aluminotérmica de carril (Mechanical Engineering blog, 2017)

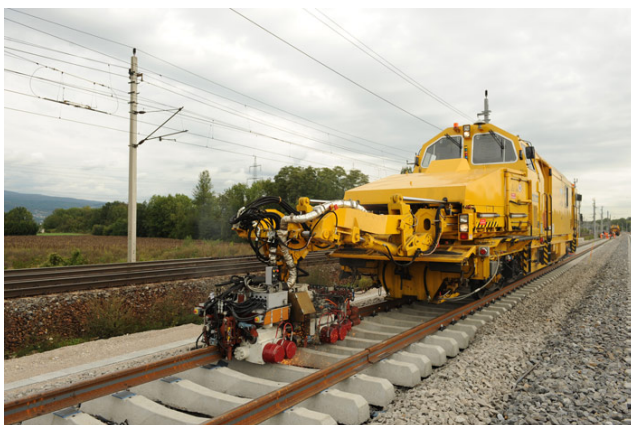
No entanto é também possível aplicar soldaduras eléctricas in situ, mas para o fazer é preciso ter equipamento específico, mais propriamente um veículo (Figura 3.4) bastante dispendioso, pelo que muitas vezes não justifica esse gasto inicial, no caso de não haver essa disponibilidade.

Figura 3.4: Veículo de execução de soldaduras elétricas de carril (Plasser and Theurer, 2017).
